# 災害時の透析医療と地域連携

—2022年福島県沖地震—

西内孝光\*1 標葉隆三郎\*1 馬目雅彦\*2

\*1 相馬中央病院 \*2 公立相馬総合病院

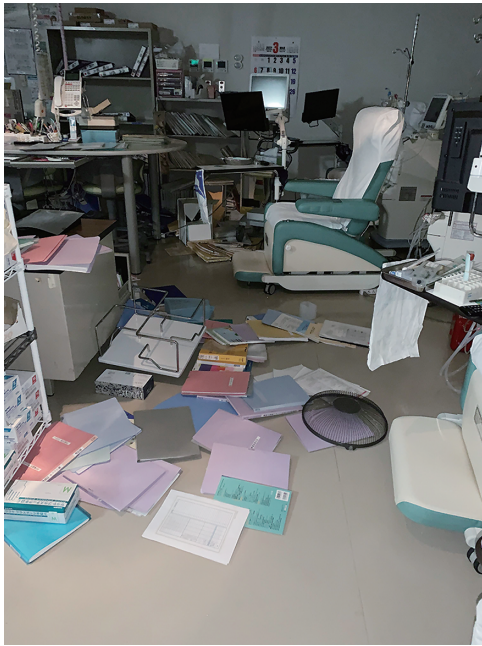
図1 カルテ棚からカルテの落下，書類などの落下  
2022年3月17日0時34分撮影

透析液剤，そのほか消耗品などが散乱していた（図1）。この時点で停電ではあったが非常電灯等の明かりで，透析関連装置に大きな損傷，水漏れがないことを確認し，「日本透析医会災害時情報ネットワーク」に透析不可，被災あり，停電，と当時の状況を個人のスマートフォンで書き込んだ。

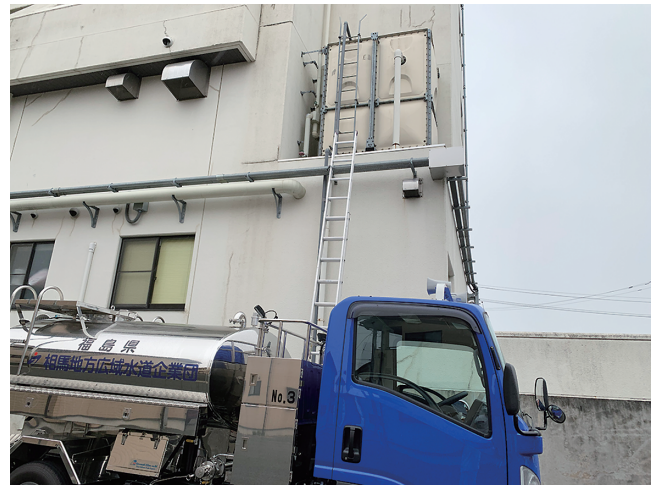
図2 給水車による給水活動  
2022年3月18日7時38分撮影

た。給水車は最大積載量3,000L，ポンプ駆動により加圧給水が可能なるものであった。

厚生労働省災害情報連絡室発表の「福島県を震源とする地震について」（第5報，令和4年3月17日13時00分現在）によると，日本透析医会災害情報ネットワークにおいて，福島県2施設（相馬中央病院，公立相馬総合病院）の透析不可を確認（3/17）。相馬中央病院については，水道・電気が止まっているが，給水車，電源車により応急措置ができており（図2,3），公立相馬総合病院にて透析治療を受けている17人に

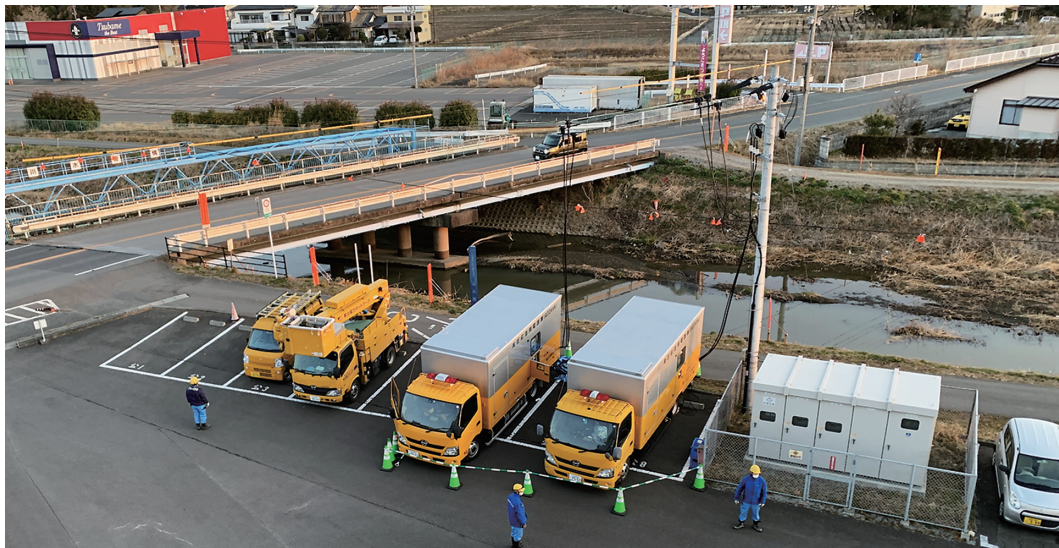
図3 早朝からの電源車による給電活動  
2022年3月17日5時55分撮影

深夜から朝方にかけて，行政と東北電力，相馬市水道企業団等の協力のもと，電源車2台と給水車の手配により透析治療開始の目途が立ち，透析開始の準備を進めた。電源車は定格出力400kVA，燃料は軽油であっ

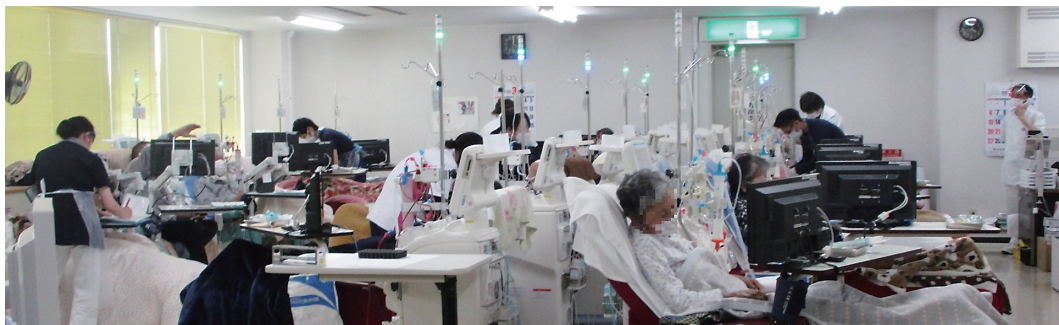
患者登録等を目的とした患者情報を、受援側の公立相馬総合病院の看護師が事前に届けてくれた。その後当院医事課でカルテ作成を行い、受援側の臨床工学技士が患者受け入れ前に来院し、透析システムに透析条件等を入力した。幸いなことにカルテシステム、透析システム、透析装置が同メーカーであり、入力作業は難なく進んだ。消耗品については相馬中央病院の在庫を使用した。透析支援として、プライミング、透析中のアラーム解除などを行ったが、穿刺、透析中の対応、血液回収は受援側で行い、22時48分に予定透析を終了した。支援透析は復電に伴い1日で終了した(図4)。

図4 空きベッドを利用した支援透析風景

当院患者7人と公立相馬総合病院患者15人、各施設の患者対応にあたる両病院透析スタッフ 2022年3月17日16時頃

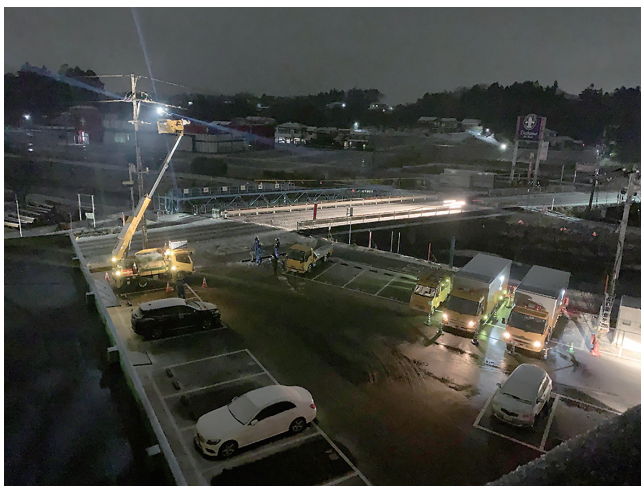
透析装置運転履歴、透析装置操作マニュアルから推察すると、3月16日(水)14時30分：高圧応急用電源車から商用電源へ切り替え工事(約50分)時に透析装置のモードが「透析準備」であり、画面モニター表示、静脈圧・気泡などの体外循環系の監視が内蔵バッテリーにより継続されていたために、バッテリーを

図5 雪の降るなか行われた電力切り替え工事  
2022年3月18日20時20分撮影

すべて消費し、翌日の停電までにバッテリーが充電されなかった(図5)。

透析装置は日機装社製個人用多用途透析装置DBG-03が3台、DBB-100NXが20台である。停電時は前者2台、後者18台が稼働中であった。バッテリー切れはDBG-03が0台/2台、DBB-100NXが16台/17台でバッテリー切れのなかった1台は前日の停電時に工程が「プリセット」であり電源が切れていた。両装置とも同じバッテリーを使用しているが、DBG-03で血液回収までバッテリーが稼働した理由は現在のところ解明できていない。

- ① バッテリー運転に切り替わったら $Q_b$ を70 mL/minに設定する。
- ② 治療中以外の装置は電源をOFFとする。
- ③ バッテリーの使用、テスト後は手動での連続充電を行う。
- ④ 手回し返血時の手順の改訂と必要物品の追加(5%ブドウ糖液500mL、返血用回路)

取り扱い説明書によると、バッテリーが完全放電した状態では、装置の電源ONから満充電までは96時間、連続充電では8時間とされており、この満充電で30分の運転が可能と記載されている。

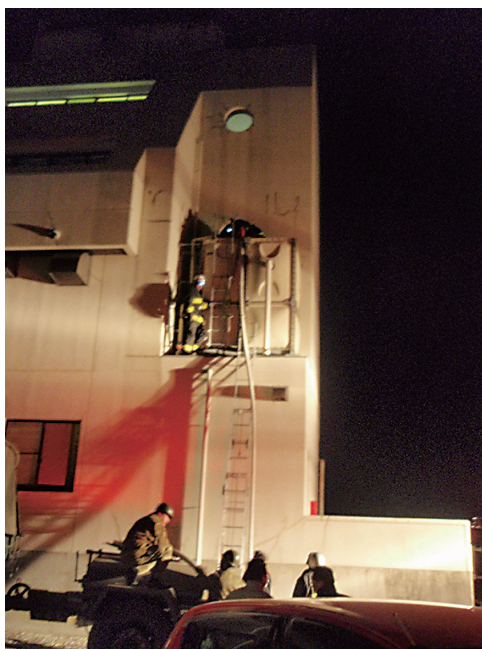
図 6 東日本大震災時の給水活動-1  
自衛隊の給水タンクから揚水 2011年3月11日21時19分

初回の給水は自衛隊のタンクトレーラからであり, 消防のポンプ車で受水槽に給水した(図6,7)。

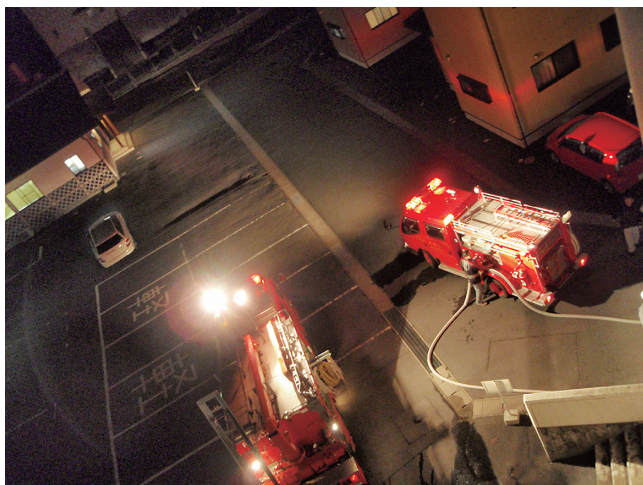
図 7 東日本大震災時の給水活動-2  
自衛隊の給水タンクから消防ポンプ車で揚水 2011年3月11日21時19分
